Causas del colapso de algunos puentes de la Red Vial Nacional de Carreteras - Colombia

Esto ha generado pérdidas económicas, y lo que es más grave, en ocasiones, **pérdidas humanas**, por lo cual se ha creado la necesidad de su conservación y su constante revisión de estabilidad, tal como se ve reflejado en el trabajo del INVIAS a partir de la implementación de SIPUCOL. Por lo anterior, se presentan a continuación algunos casos de colapsos de puentes vehiculares a nivel nacional basados en investigaciones realizadas desde el 2008 hasta la fecha.

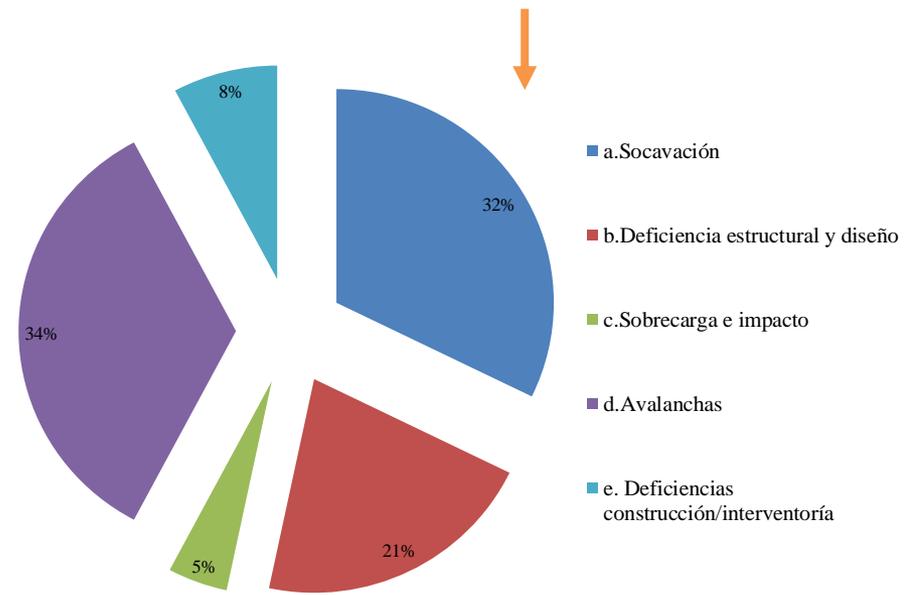
Estudio del 2019: Muestra estadística de puentes: 90

“Las fallas por deficiencias estructurales y sobrecarga aumentaron del 2012 al 2019 ”

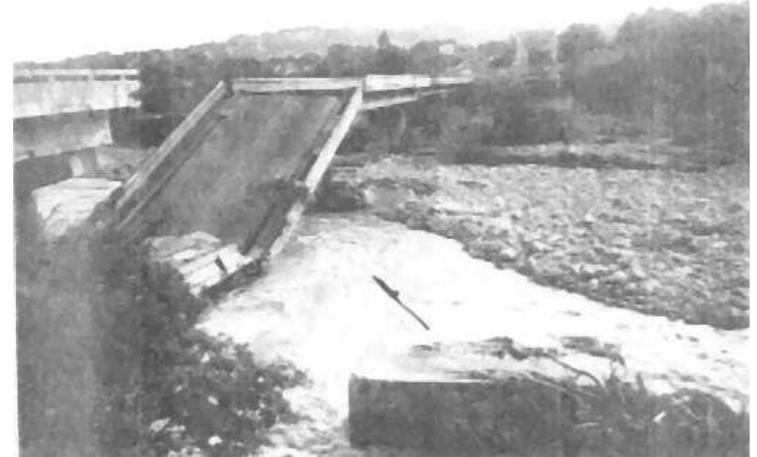
Jorge Gaitán Durán (Cúcuta).
Puente en concreto, cuya pila falló dos (2) veces por socavación. La solución fue el diseño/construcción de un puente de una sola luz sin pila

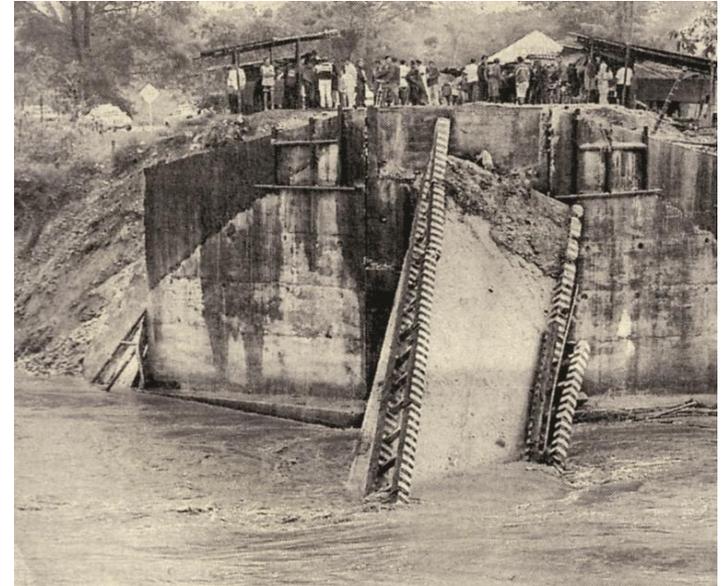
Puente Banadia
Fuente: Muñoz E.E (2012) y
Periódico el Tiempo
(jueves 23 de septiembre de 2004).

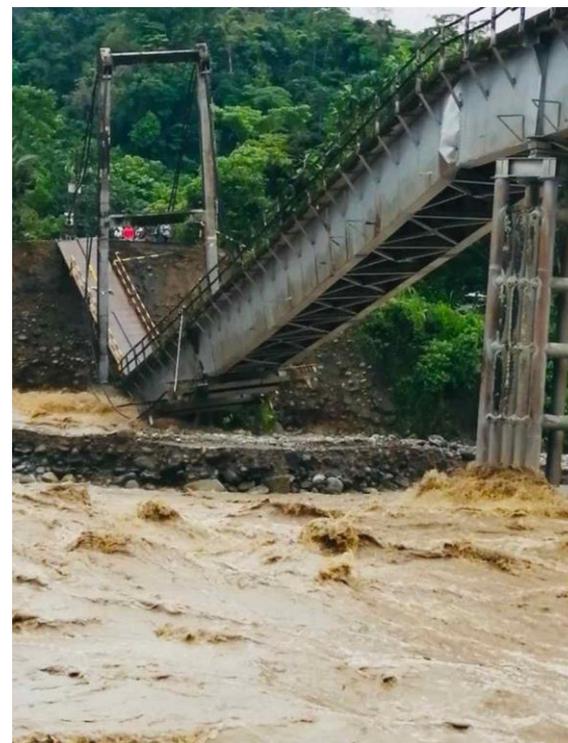
Guamuez –Zona rural de Orito– Putumayo - 2019

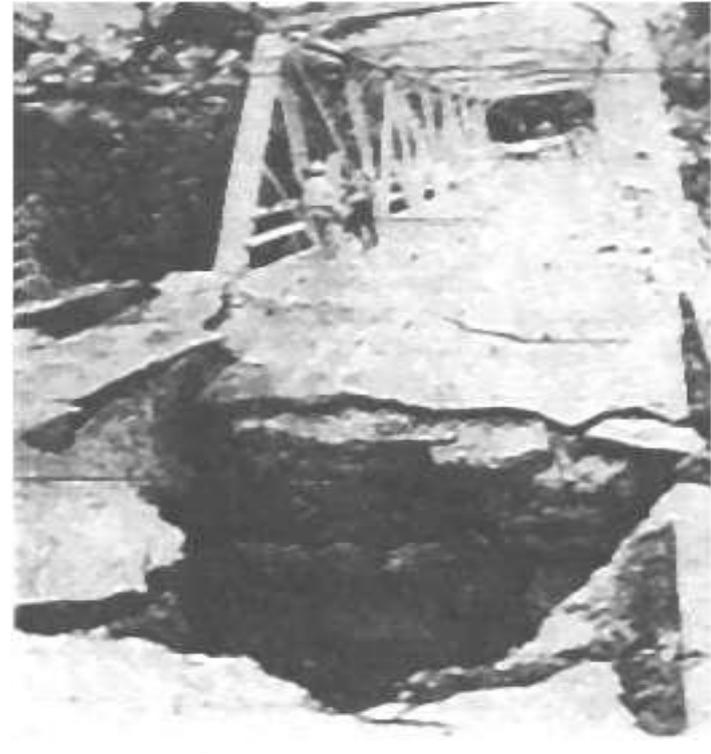
Sabandija(Tolima). falló por socavación producto de una creciente de una quebrada afluente al río Fuente: Muñoz E.E (2012)

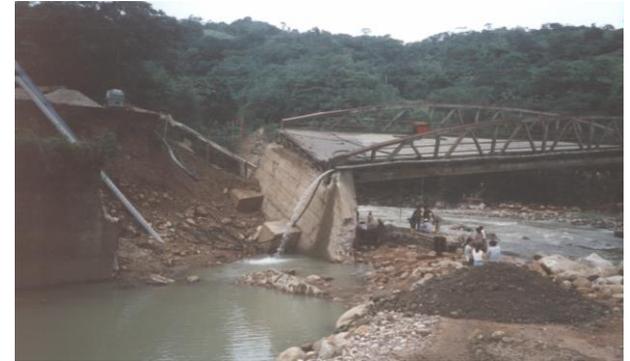
Primer colapso - Unete(Casanare).
Fuente: ingeniero José David Muñoz

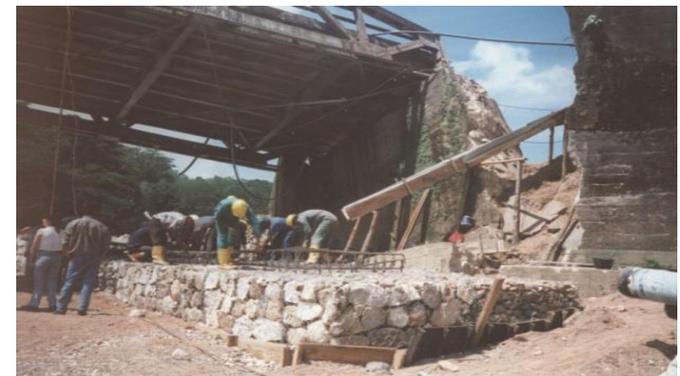
Rehabilitación por el primer colapso
- Unete(Casanare).
Fuente: ingeniero José David Muñoz

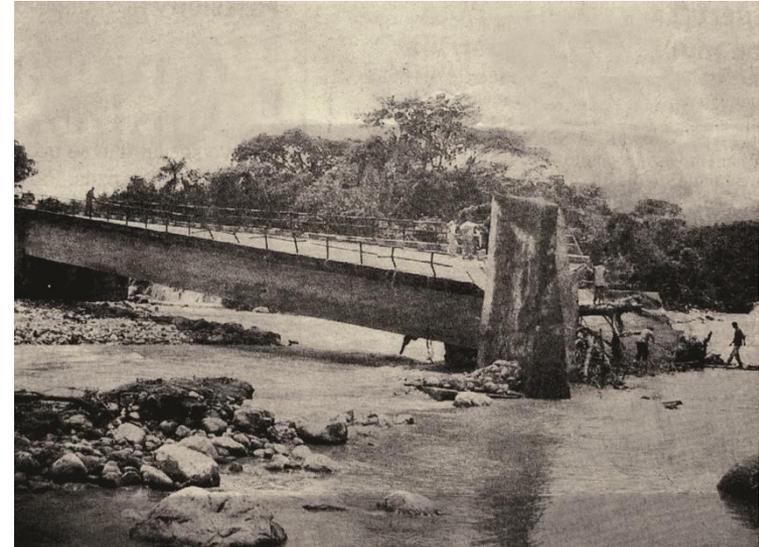
Puente Togoragua. Fuente: Periódico el Tiempo (jueves 23 de septiembre de 2004)

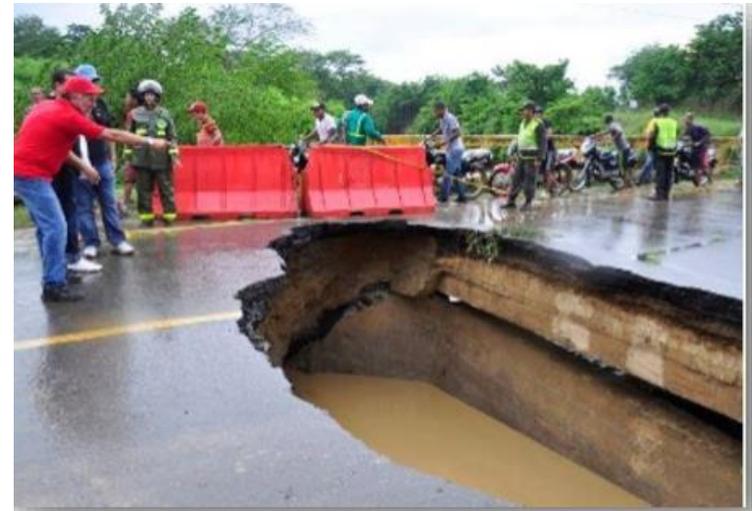
Puente Molinero Luruaco y Sabana larga (kilómetros 64 + 500), Atlántico.
Fuente: Periódico El Heraldo -2011

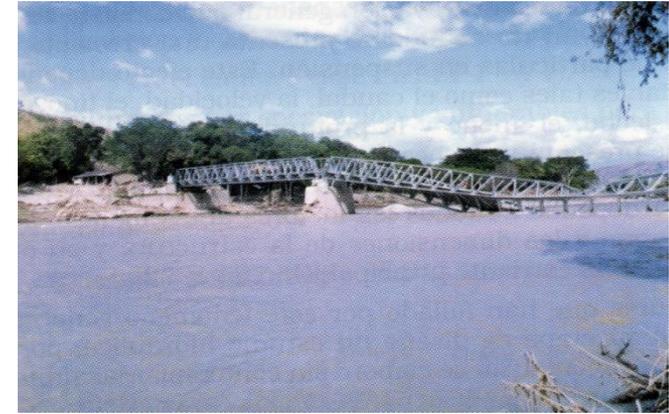
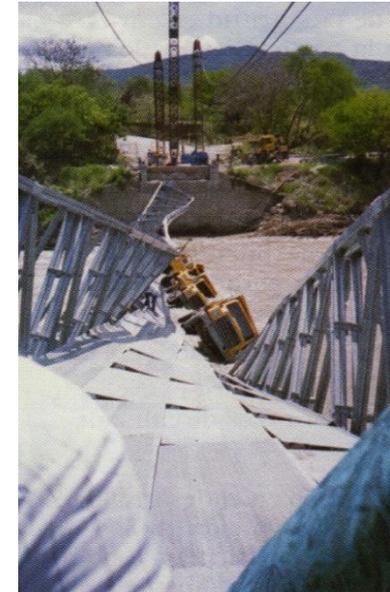
Los Angeles (Huila).

Puente Los Ángeles – Fallo tres veces por las siguientes razones:

- Avalancha producida por el sismo río Páez.
- Falla en el proceso de montaje (torre).
- Falla en la prueba de carga por problemas de estabilidad lateral de las armaduras.

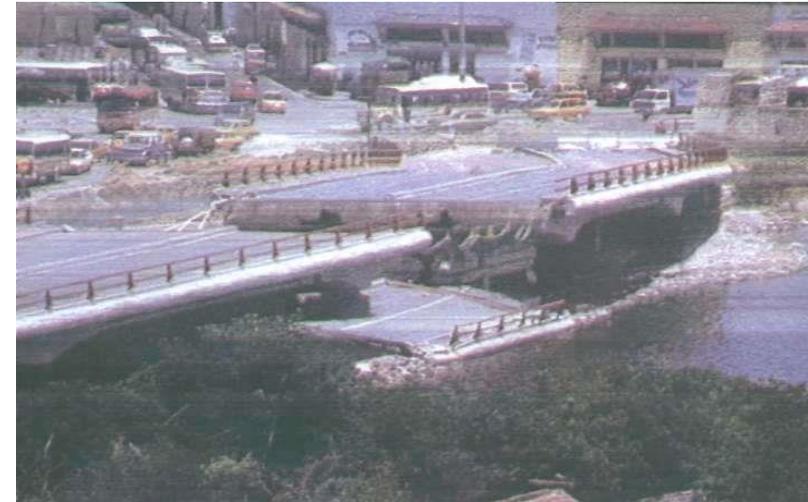
Puente Heredia(Cartagena).
Fuentes: U. Nacional (1996) y
Muñoz E.E (2012)

Falla producto de una deficiencia en el diente de apoyo (ménsula) de una de las pilas y una falla posterior por cortante por fricción

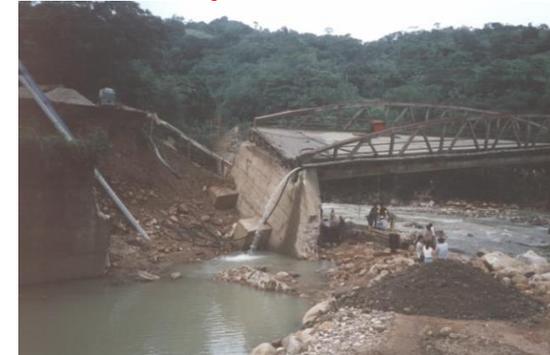
Primer colapso – Socavación Unete(Casanare).

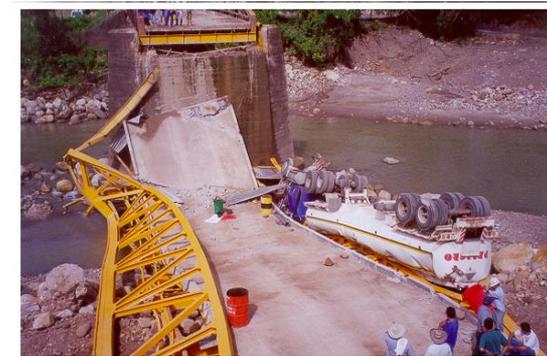
Segundo colapso- estructural Unete(Casanare).

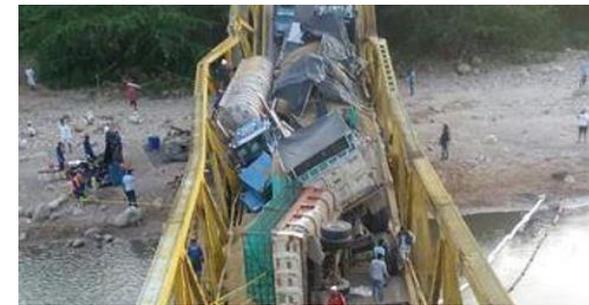
Puente : El “Charte”- Yopal-
Casanare, 2016
Fuente: Informando.com

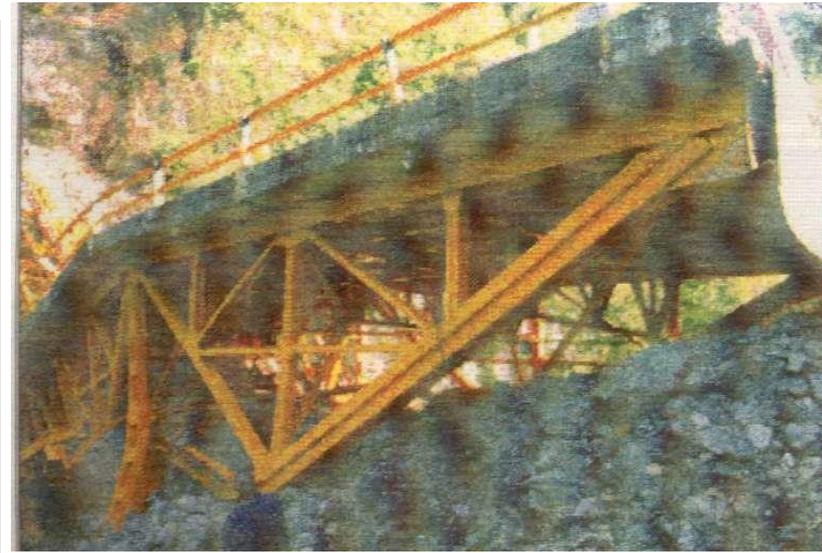
Después...Colapso de Puente Recio(Tolima). Fuentes: U. Nacional (1998) y Muñoz E.E (2012)

- Sobrecarga de dos (2) tractomulas simultáneas en dirección contraria.
- Falla a tensión de las láminas de unión del primer nudo del cordón inferior con la primera diagonal.
- Diseño e instalación de refuerzos de algunos de los elementos de puentes metálicos, pero que no tuvieron en cuenta las uniones o conexiones de las armaduras.

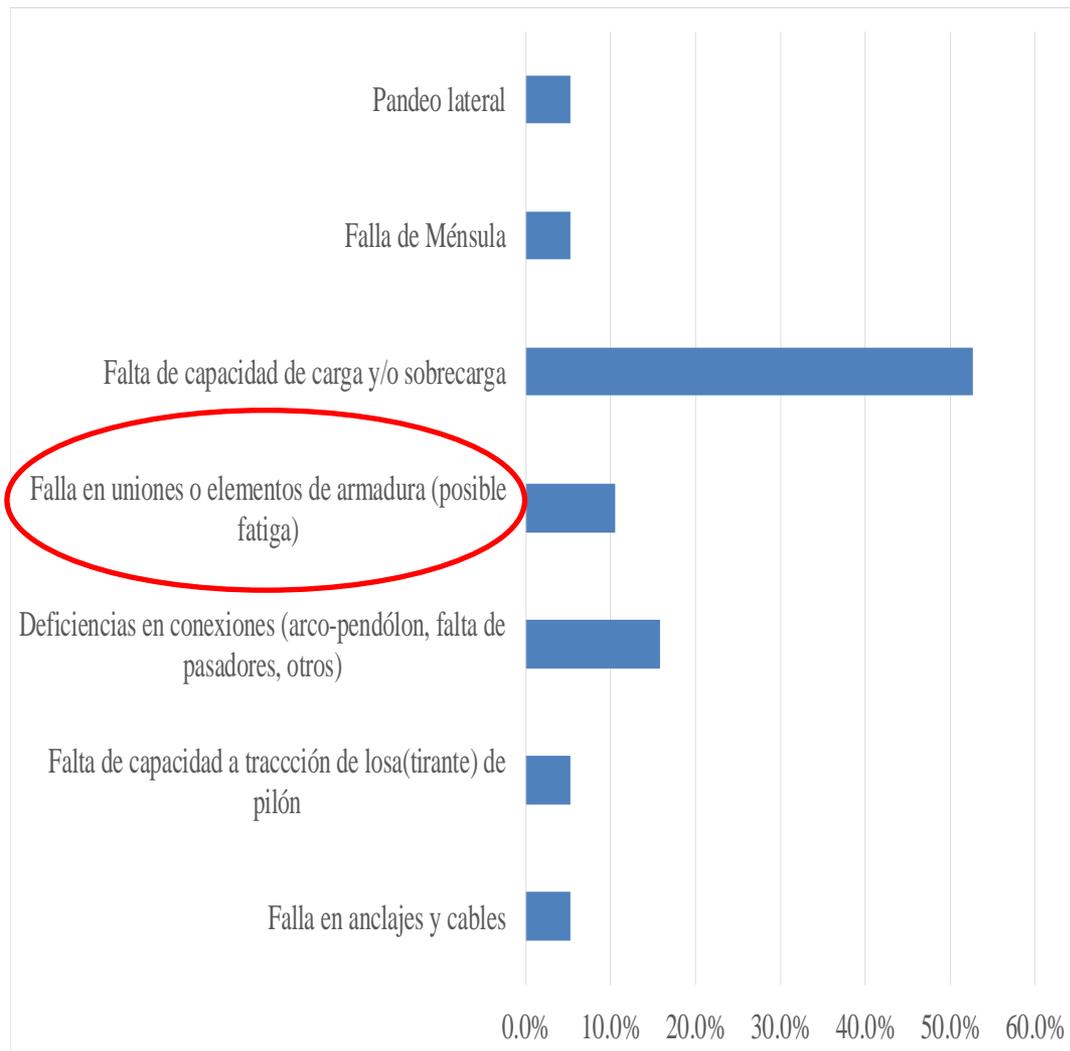
Las causas del colapso del puente Recio fueron:

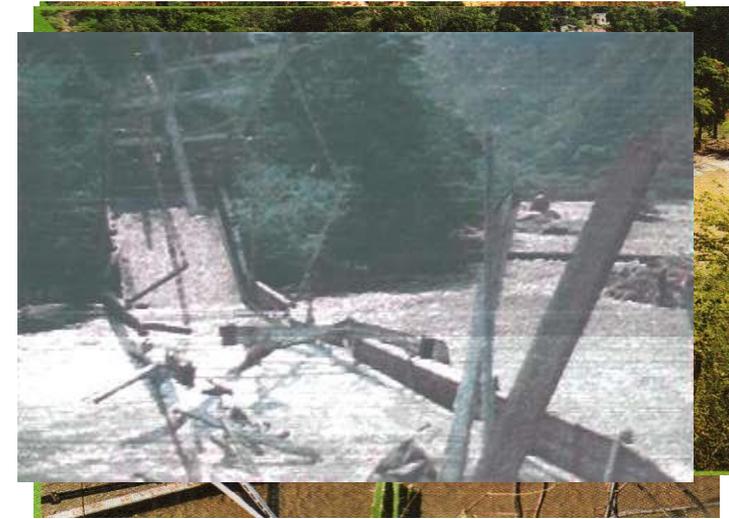
Pescadero (Santander)
Colapso del puente Pescadero que cruzaba el río Chicamocha producido el 7 de enero de 1996 cuando sobre él transitaban una tractomula, una volqueta vacía y un vehículo particular
Fuentes: U. Nacional (1996) y Muñoz E.E (2012)

- Falla de fatiga en la unión soldada arco-pendolón (atiesador y la lámina inferior del arco).
- Menores relaciones ancho/espesor y los esfuerzos son mayores a los permisibles en el arco.
- Revisión insuficiente de la flexión biaxial más compresión.
- Modelo estructural incompleto.
- Selección errónea de longitud efectiva (K).

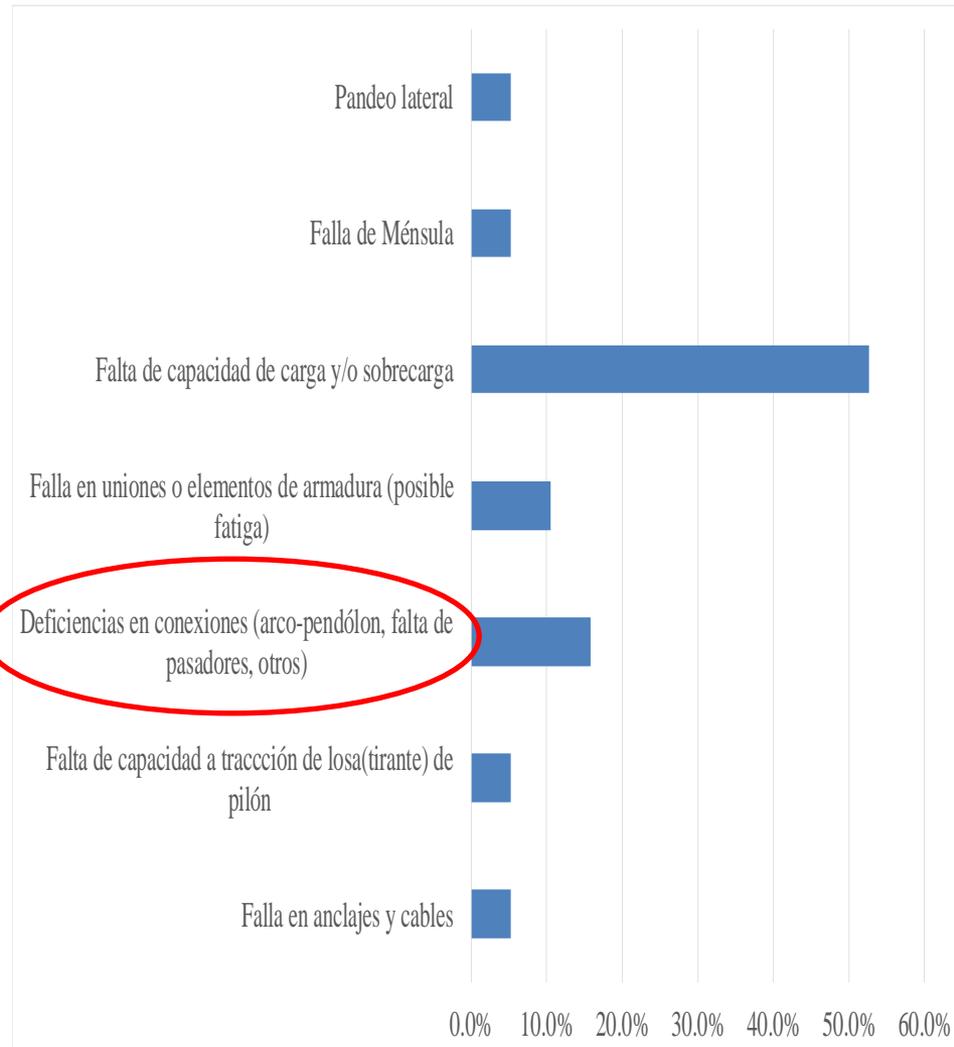
Las causas de la falla del Puente Pescadero fueron:

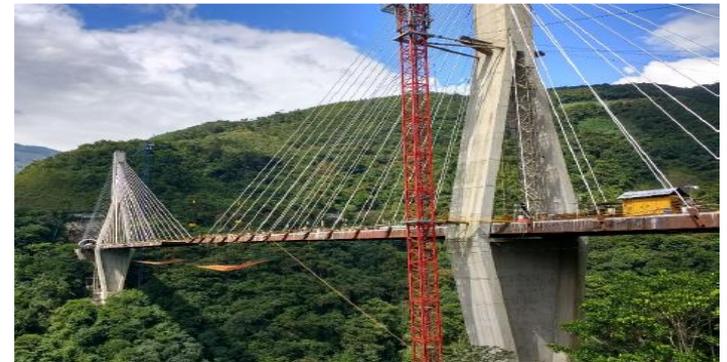
Foto del Viaducto Chirajara antes de su colapso en proceso de construcción/ 2018 - Fuente: Modjeski and Masters, Inc.

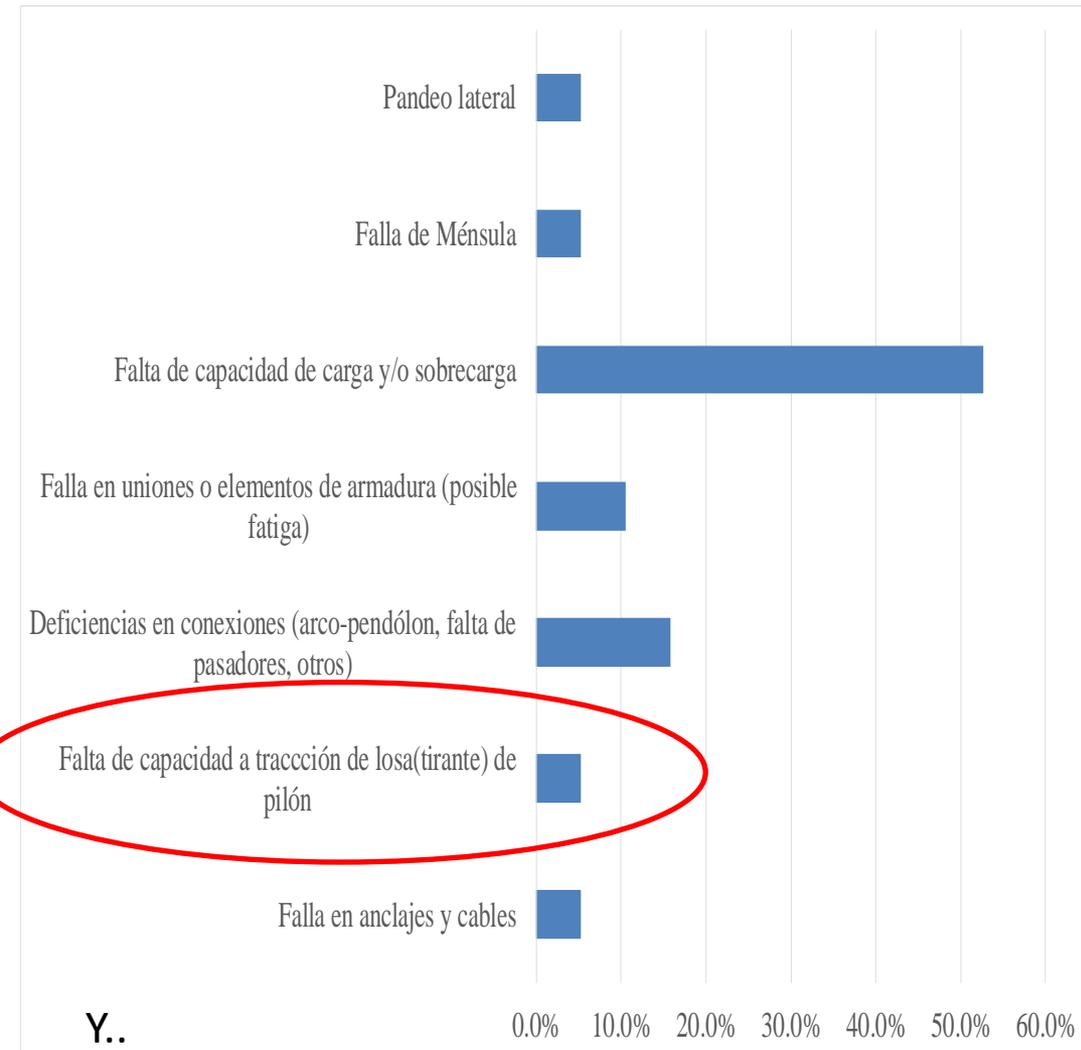
Foto del Viaducto Chirajar, después de colapsado/2018
- Fuente: Modjeski and Masters, Inc.

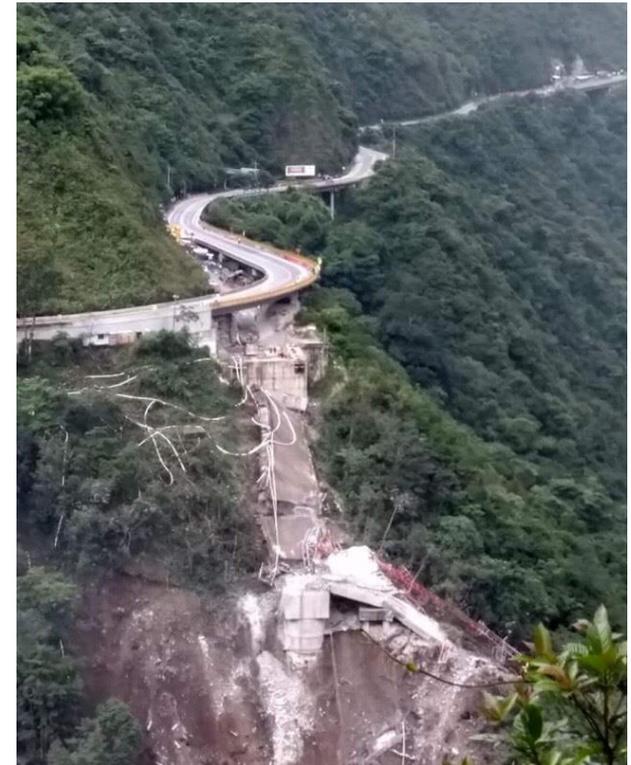
Con excepción del tabique, la losa cabezal y el bloque de transición, los demás componentes del puente examinados fueron adecuados para las cargas consideradas (cargas muertas y vivas).

Se utilizaron varias características inusuales de diseño en el diseño del puente, incluidos el tabique, el bloque de transición y la organización de los apoyos elastoméricos. Estas características de diseño resultan en un desempeño deficiente del puente tanto a corto como a largo plazo.

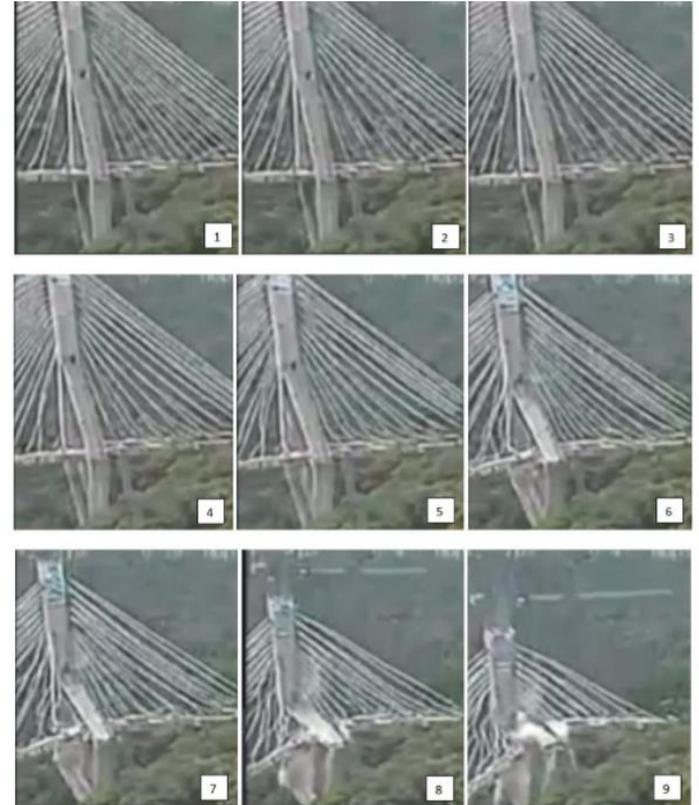
Secuencia de la falla del Viaducto Chirajara. Fuente: Modjeski and Masters, Inc.

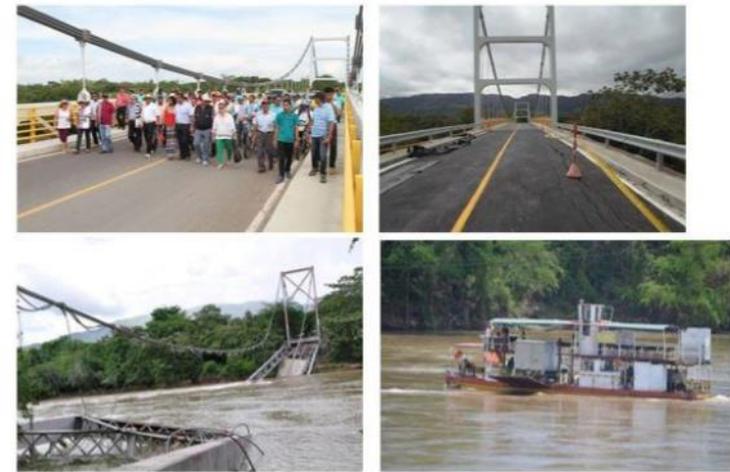
Puente : Purificación -2010 –
Suarez – Tolima.
Fuente: La Silla Vacía.

Este puente estaba conformado por una estructura metálica colgante, con una longitud total de 312 m, apoyado sobre dos torres. Se llevaron a cabo obras de reparación consistentes en la instalación de nuevos cables con especificaciones iguales a los que se retiraron y la remoción de los apoyos por unos nuevos, sin embargo esto no sirvió y el puente colapso durante este proceso.

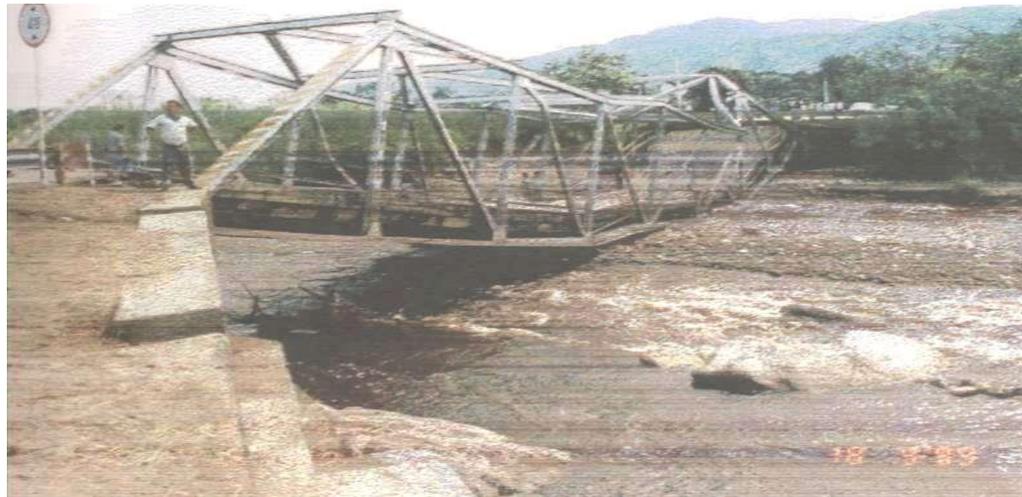
La causa del colapso fue por impacto de tractomula sobre cordón superior de la armadura.

Puente Argelino Durán Quintero. Fuente: Muñoz E.E (2012)

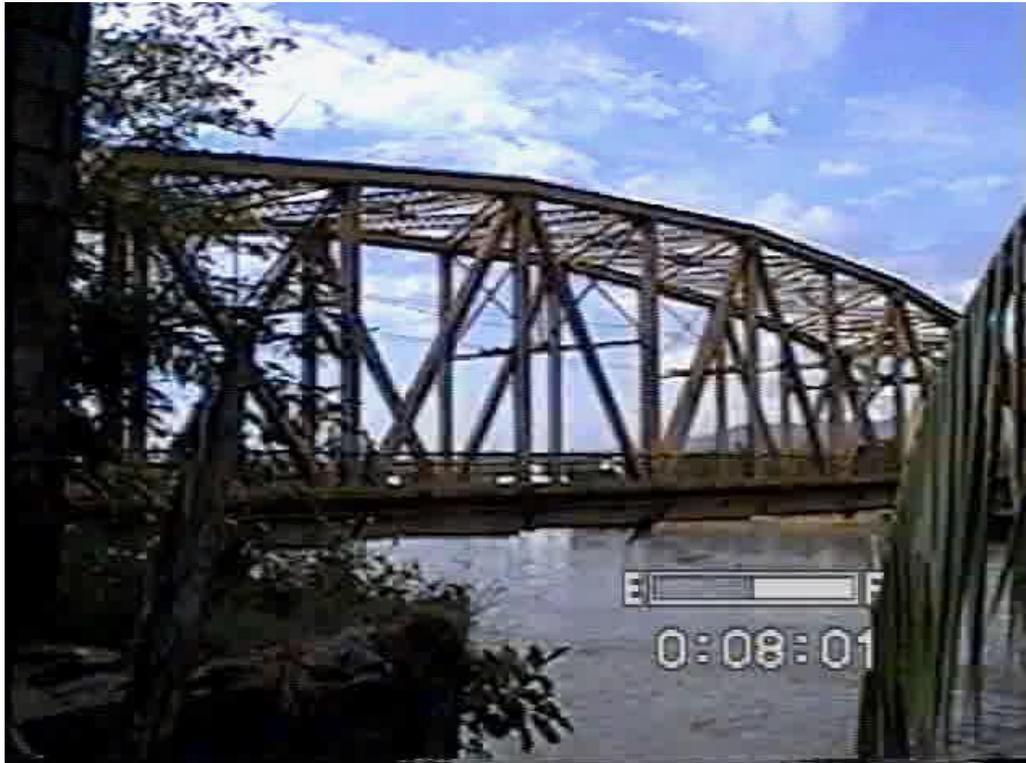
Puente Salgar, monitoreado e instrumentado por el grupo de “Estructuras y construcción”, donde se encontraron esfuerzos en elementos mayores a los admisible. El puente no colapso pero estas cargas especiales o extra dimensionadas sin control son un riesgo para la estabilidad de los puentes.

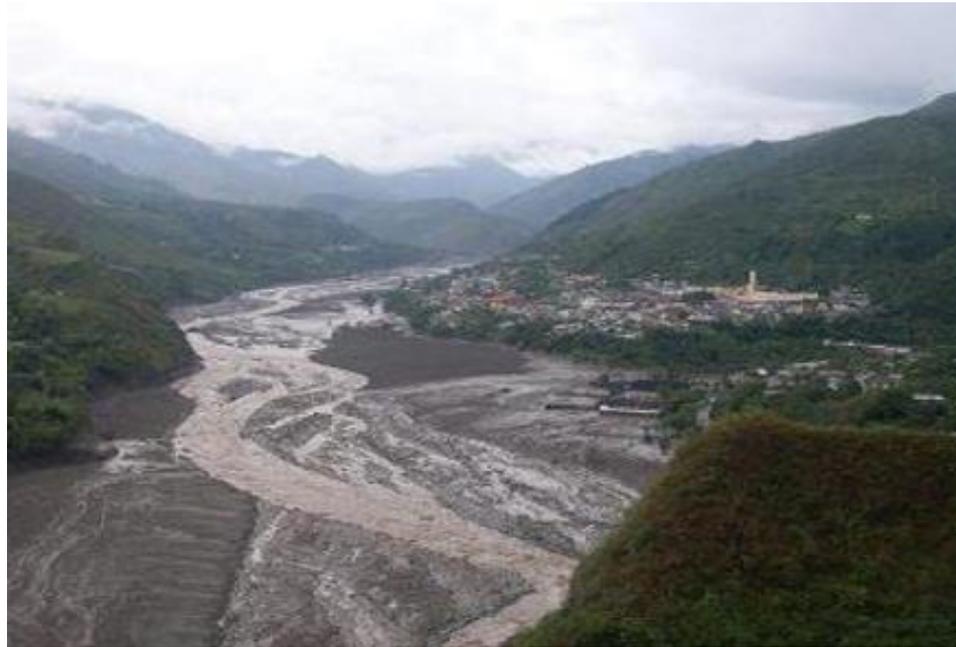
La avalancha se generó por el sismo **del 6 de junio de 1994**, cuyo epicentro se localizó en las estribaciones del nevado del Huila en los límites de dichos departamentos

Foto de la avalancha del río Páez Fuente: Tomada de semanario Semana

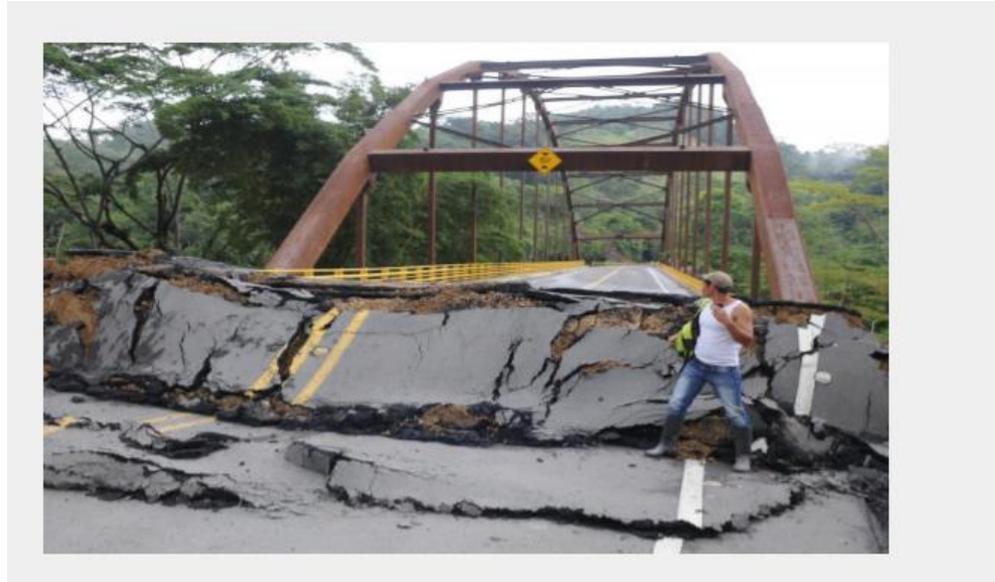
Puente Boyacá, Fecha: entre 19-21 de mayo 2017 . No se tuvieron en cuenta las condiciones geológicas de la zona. Fuente: <http://www.portafolio.co>

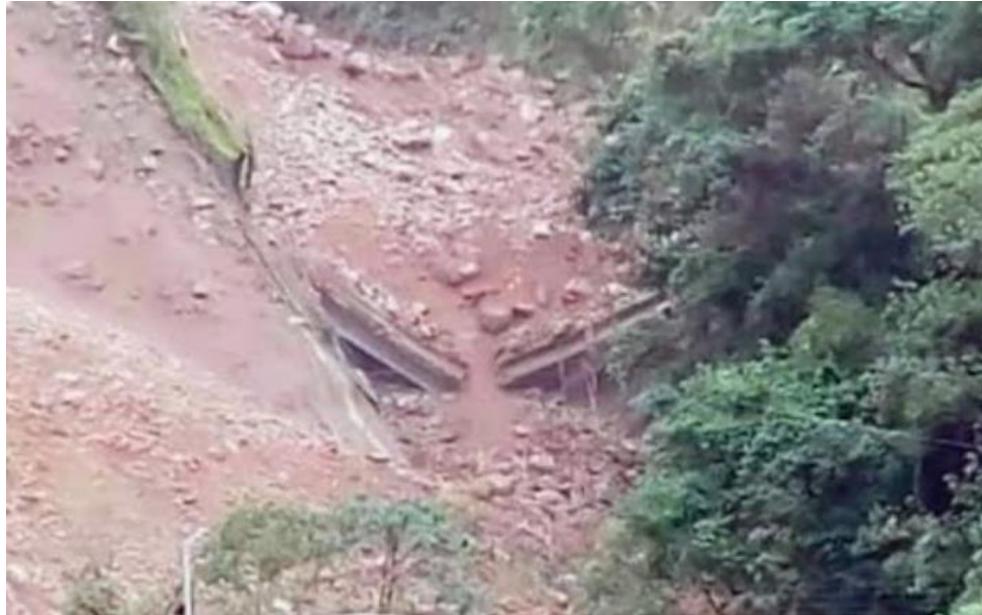
Puente entre los túneles 13 y 14 de la carretera Bogotá Villavicencio. Falla por carga producida por deslizamiento de la montaña K58 Fuente: <http://www.portafolio.co>

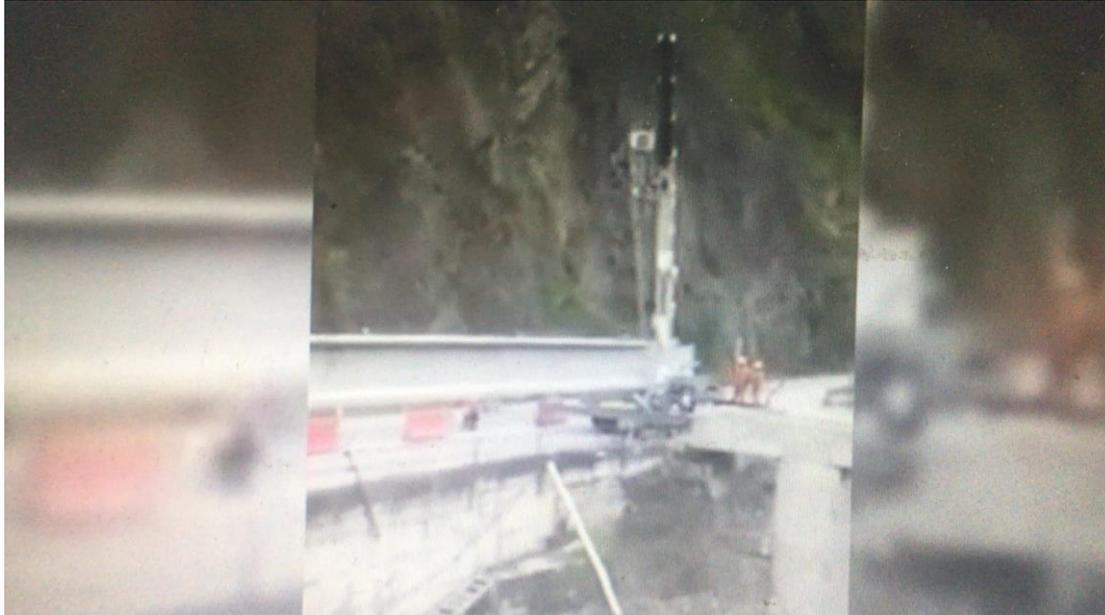
La estructura se quebró en varias partes y el desequilibrio del peso hizo que uno de los vehículos se volteara y por poco cayera al vacío.

Puente en construcción de la Red Vial Nacional. Agosto-2016.
